# Sismo de Mompós, Colombia del 15-04-20 con M5.7

## Reporte final de reconocimiento virtual pos-terremoto

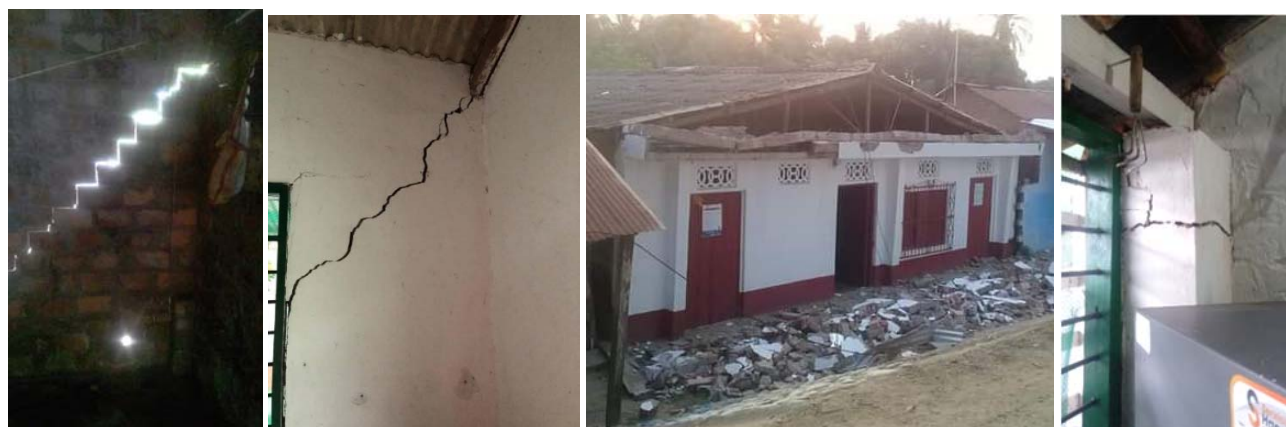
De forma similar a la mayoría de los pueblos pequeños en el territorio Colombiano, las viviendas son de baja altura y los sistemas estructurales comunes son mampostería no reforzada, adobe, y sistemas combinados con mampostería-adobemadera. La mayoría de estas viviendas son informales y carecen de diseño y construcción sismo-resistente, por lo que vulnerabilidad ante demandas sísmicas es elevada. Esto se debe a la limitada capacidad económica de la población y a que la NSR-10 [5] caracteriza esta zona como amenaza sísmica baja. A pesar de la baja intensidad sísmica registrada (aceleración pico efectiva entre 0.015 g y 0.030 g), en la **Fig. 6** se muestran algunos de los daños registrados en estas viviendas de baja altura. Como se observa en la figura, los daños observados son característicos de sistemas que han sido planeados para resistir exclusivamente cargas gravitacionales.

**Fig. 6.** Daños registrados: (a) mampostería no reforzada, (b) adobe, (c) parapetos, (d) sistemas combinados. Fotos cortesía del Arq. Foad Hazbun P.

En las **Figs. 6a** y **6b** se muestra la falla por cortante de muros de mampostería no reforzada y de adobe, respectivamente. En la **Fig. 6c** se evidencia el colapso del parapeto de una vivienda de mampostería no reforzada. En la **Fig. 6d** se observa la falla por cortante de una columna de una vivienda con sistema combinado de muros y columnas de adobe con vigas de madera. Como se observa en las **Figs. 6c** y **6d**, algunas viviendas de mampostería no reforzada y adobe adicionan elementos verticales para mejorar la capacidad estructural de las viviendas; sin embargo, estos elementos no cuentan con ningún tipo de refuerzo y, por tanto, no contribuyen a la disminución de la vulnerabilidad de las viviendas.
